„Phoenix“, der Vogel aus der „Asche“

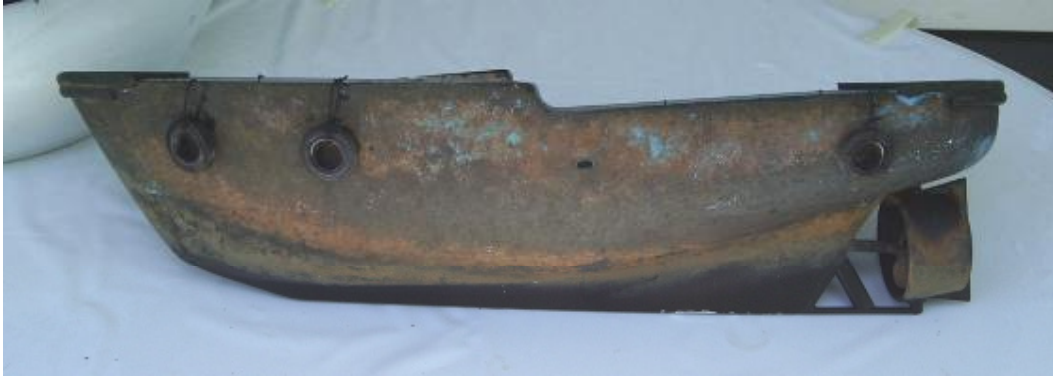
Es sah wirklich toll aus. Es hatte richtig lange im Wasser gelegen. Es war kaum noch Farbe vor Schlamm und Algenbewuchs zu erkennen. Wer das Aussehen unsere Bojen nach einer Liegesaison kennt, konnte sich vorstellen, wie lange das Schiffchen im Wasser gelegen hat. Nach einer ersten Sichtung durch alle Kameraden am Gewässer reichten die Meinungen von allgemeinem Kopfschütteln bis „Schmeiß weg!“. Der Angler wollte es loswerden. Letztendlich landete es bei mir. Da ich mich immer schwer von Sachen trennen kann, nahm ich es an und sagte mir, man kann ja versuchen, etwas daraus zu machen. So kam ich in den Besitz dieses noch nicht identifizierten Schiffsrumpfes. Um mehr handelte es sich nämlich nicht. Aufbauten waren nicht mehr vorhanden. So nahm ich es erst einmal mit nach Hause. Meine Frau sah das Teil und fragte gleich: „Was willst Du nur damit?“. Es kam auch gleich ein Vorschlag für die weitere Verwendung. „Mach ein Schiff für deine Enkel daraus, damit sie auch eins haben, wenn sie zu Besuch hier sind“. Diese Idee nahm ich auch sofort an. Nach einigen Tagen begann ich erst einmal mit einer Bestandsaufnahme, denn die Untergangs-ursache war ja nicht bekannt. Ich entkernte den Rumpf. Dabei kam die komplette technische Aus-stattung zu Tage. Dies waren der Akku, Fahrregler u s w, eben alles was zum Betrieb eines Fahr-modells notwendig war. es wurden alle Teile entfernt, gesichtet und beiseite gelegt. Ich konnte auch das Stevenrohr, die Kortdüse und alle weiteren Einbauten ohne Probleme entfernen, da sich die Verklebungen durch die lange Liegezeit im Wasser fast von alleine aufgelöst haben. Nach Ent-fernung von allem aus dem Rumpf ging es an die Reinigung. Es war ein stundenlanges Scheuern mit Stahlwolle und Essigreiniger. Parallel dazu habe ich alle Elektronikteile in destilliertem Wasser eingelegt. Danach sah man wieder ein bisschen Farbe. Nebenher suchte ich auch im Internet nach dem Urmodell. Bei Ebay wurde ich dann fündig. Es handelte sich um das Festmacherboot MARK von Robbe. Ein paar Tage später begann ich dann die Elektronik zu zerlegen und zu reinigen. Dazu benutzte ich eine alte Zahnbürste und Glasbürste. Von den Teilen haben der Fahrtregler, der Motor, das Servo und der Akku überlebt. Der Akku hatte sogar noch 2 Volt Spannung drauf. Nach einem Formatierungsladen ist er wieder einsetzbar. Danach war dann erst einmal einige Zeit Pause ange-sagt. Es standen einige andere Aufgaben an. In dieser Zeit überlegte ich, was machst du daraus? Keine konkrete Idee. In der zwischen Zeit begann ich mit dem Wiedereinbau der Kortdüse und des Antriebs. Nach provisorischem Zusammenbau der zukünftigen Steuerung erfolgte ein erster Test in meinem Trimmbecken. Da wurde die Trimmung abgestimmt und festgelegt, was wo zu plazieren ist. Dann war der erste Probelauf des Antriebs und der Steuerung. Beides reagierte zur vollsten Zufriedenheit.

Aber, ach oh Schreck, wo kommt das Wasser her. Der Rumpf war bis an die Unterkante des Motors voll. Ich untersuchte den Rumpf noch mal ganz genau, um eventuelle Schäden zu finden, die ich bisher vielleicht übersehen hatte. Erst einmal wieder alle Elektronik raus. Bei Krängungstest wurde dann die Ursache gefunden. Diese war ein Montagefehler des Vorbesitzers, der wahrscheinlich auch eine der Untergangsursachen war. Heureka, neue Erkenntnisse. Wieder in meine kleine Werft und diesen Fehler behoben. Danach erneute Tests, vollere Zufriedenheit. Kein Wasser mehr

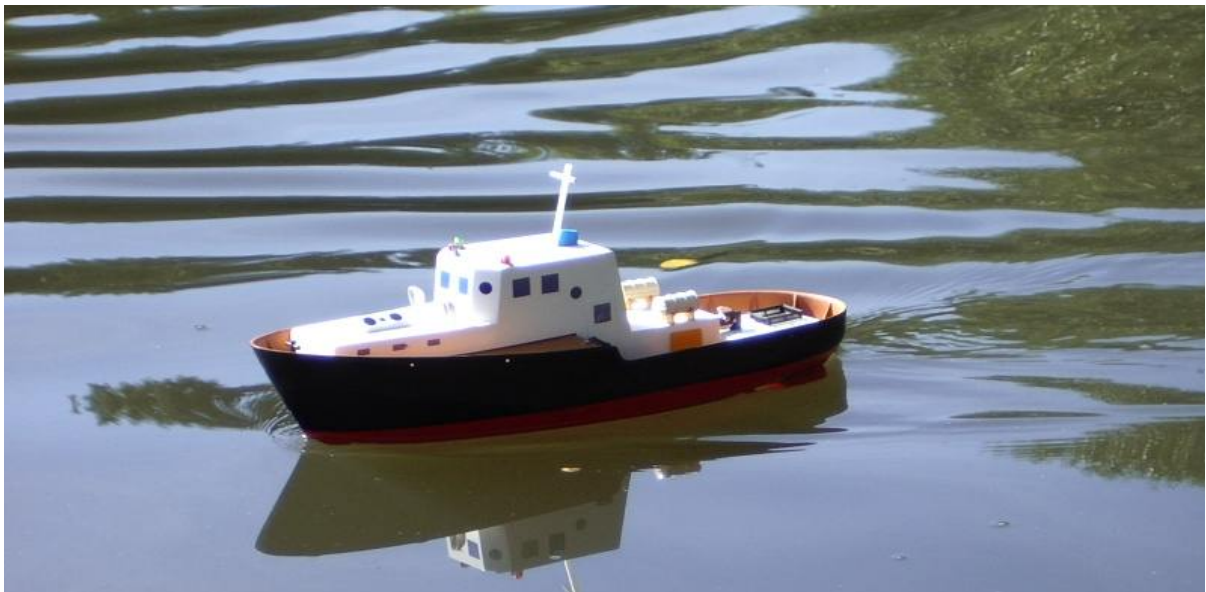
Noch einige Erkenntnisse zu dem Boot. Das Urmodell enthielt auf Höhe der WL ein Zwischendeck auf dem alle relevanten und vor allem schweren Teile zu plazieren waren. Das war der Akku, Empfänger, Fahrregler. Auch das Servo war auf Höhe der Wasserlinie. Dadurch war der Schwerpunkt sehr hoch und somit das Modell sehr instabil, was zu starken Rollbewegungen führte. Dies war aber vom Hersteller des Baukastens so vorgegeben. Dazu kam durch den Vorbesitzer ein Baufehler, der zu Undichtigkeit des Rumpfes führte. Das Deck mit der Innenseite des Schanzkleides ist ein Tiefziehteil und wird in den Rumpf eingeklebt. dabei wurde nur die Oberkante des Deckteils und nicht das ganze Schanzkleid vollflächig verklebt. Das führte bei den eingearbeiteten Speigatts zu Undichtigkeit zwischen Rumpf und Schanzkleid. Beide Fehler sind Ursache für massiven Wassereinbruch und damit für den Untergang.
